用途	橋脚基礎補強(洗堀対策)
工事名	平成17年度17年災(第2685号) 荒平八重原線橋梁災害復旧工事
工事場所	宮崎県日向市東郷町八重原迫野内
発注者	宮崎県東郷町役場
施工時期	平成18年4月
杭形状	直杭 12.8m × 14本
杭延長	179.2m
鋼管仕様	API N-80 φ177.8 × 10.36t
標準鋼管長	2.0m
鉄筋仕様	SD490 D51
標準鉄筋長	3.0m
削孔方式	ロータリーパーカッション二重管方式
削孔機	クローラタイプ(TDH-100)ノーマルブーム
空頭制限	なし
上層地盤	玉石混じり砂礫
定着地盤	頁岩(硬岩)

工事の特長

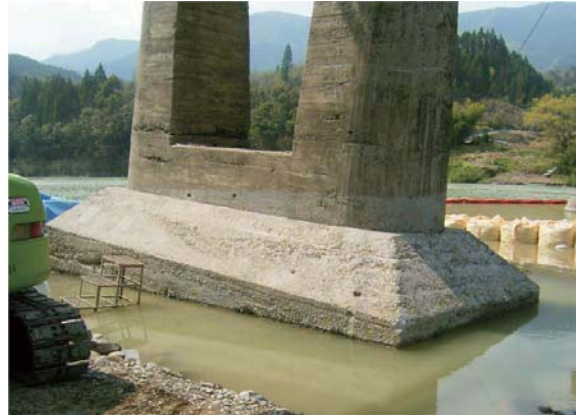
着工前
