用途	橋脚基礎補強(洗堀対策)
工事名	平成17年度17年災(第2685号) 荒平八重原線橋梁災害復旧工事
工事場所	宮崎県日向市東郷町八重原迫野内
発注者	宮崎県東郷町役場
施工時期	平成18年4月
杭形状	直杭 12.8m × 14本
杭延長	179.2m
鋼管仕様	API N-80 φ177.8 × 10.36t
標準鋼管長	2.0m
鉄筋仕様	SD490 D51
標準鉄筋長	3.0m
削孔方式	ロータリーパーカッション二重管方式
削孔機	クローラタイプ(TDH-100)ノーマルブーム
空頭制限	なし
上層地盤	玉石混じり砂礫
定着地盤	頁岩(硬岩)

工事の特長

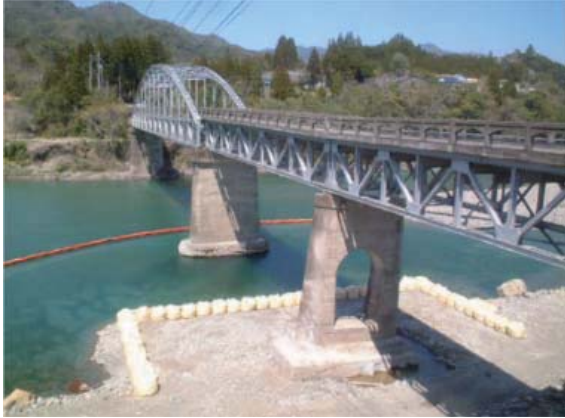
着工前全景

- ・本物件は、台風の増水による洗堀により、橋軸直角方向に約7%傾いてしまった八重原橋P3橋脚の機能回復を目的として、既設フーチングの外周に高耐久マイクロパイルを打設した工事である。
- ・上層地盤は人頭大の玉石を多く含む粘性の少ない砂礫が主体で、支持地盤は硬質な頁岩であった。削孔力向上のため、鋼管用ビットに植込む削孔チップの個数を、通常の5~6個から10個に増やした上、コンポジットを溶接して補強した。
- ・粘性の少ないスライムの影響で鋼管や削孔ツールスが締付けられたため、削孔水に高濃度の増粘剤を添加した上、削孔時の回転速度を落とし、ツールスへの負荷を低減させるなどの対策を講じて施工した。
- ・施工基面であるフーチング下端高が河川水位以下であったため、橋脚廻りを盛土して施工した。
- ・降雨により河川が増水する可能性があったため、プラントは、橋面上に設置した。
- ・本工事では、杭の施工以外に、躯体の補強および増設、支承取替え、上部工の補修・補強も実施された。
