用途	道路拡幅にともなう橋台基礎補強
工事名	10-1-公共道路交通安全施設工事 (橋梁下部工)
工事場所	岡山県高梁市落合町近似地内
発注者	岡山県備中県民局
施工時期	平成19年12月～平成20年1月
杭形状	A5:直杭 9.3m×6本
杭延長	55.8m
鋼管仕様	API N-80 φ177.8×12.65t
標準鋼管長	1.5m
鉄筋仕様	SD490 D51
標準鉄筋長	2.0m
削孔方式	発注:ダウンザホールハンマ方式 実施:ロータリーパーカッション方式 (小口径二重管削孔+HMP鋼管かぶせ掘り)
削孔機	クローラタイプ(MKD-106)ショートブーム
空頭制限	なし
上層地盤	砂・玉石
定着地盤	泥質片岩(超硬岩)

工事の特長

・本工事は、高梁川に架かる落合橋の拡幅工事において、増加反力の補強、ならびに、耐震補強としてHMPを増杭する工事である。

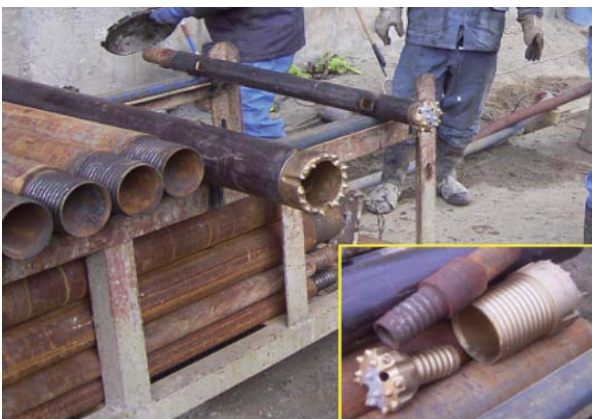
小口径インナーロードおよびビット

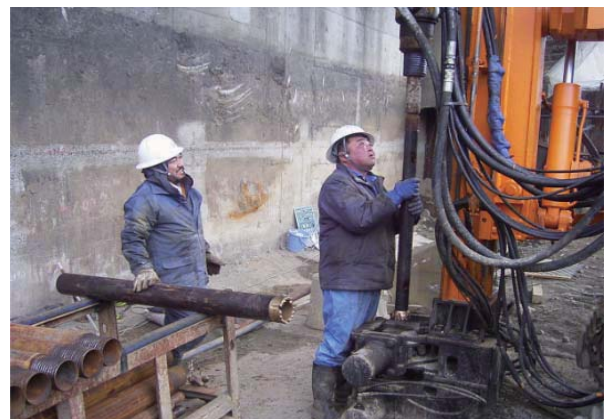
小口径インナー先行削孔状況

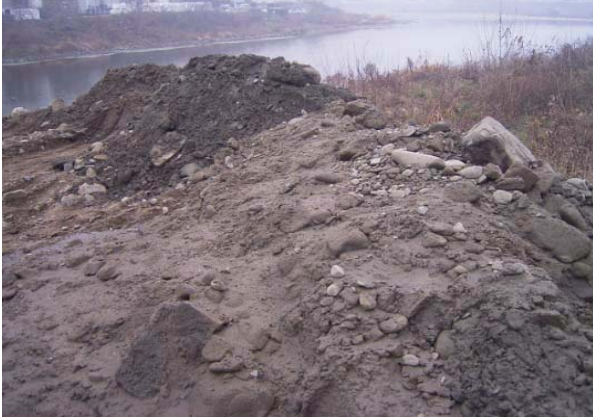
・現地地盤は、表層が30～60cm程度の玉石混じり砂礫で支持層は泥質変岩(超硬岩)であった。

現地土質(玉石混じり砂礫)

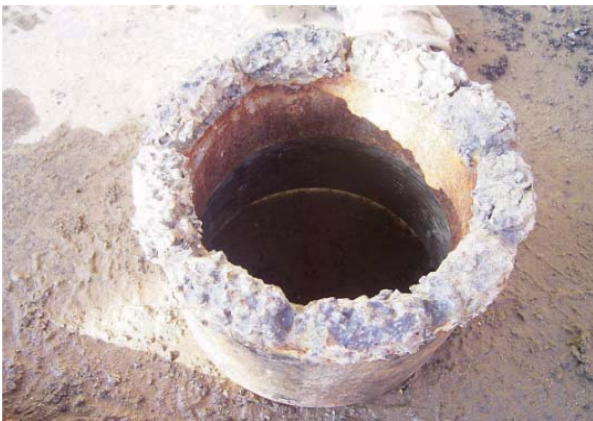
HMP鋼管用コンポジット補強ビット

対策として、インナーロード二重管方式による先行削孔と硬質鋼材(コンポジット)で補強した先端ビットを取付けたHMP鋼管によるかぶせ掘りを併用した。これにより、1.5日/10mまで工程を改善することができた。

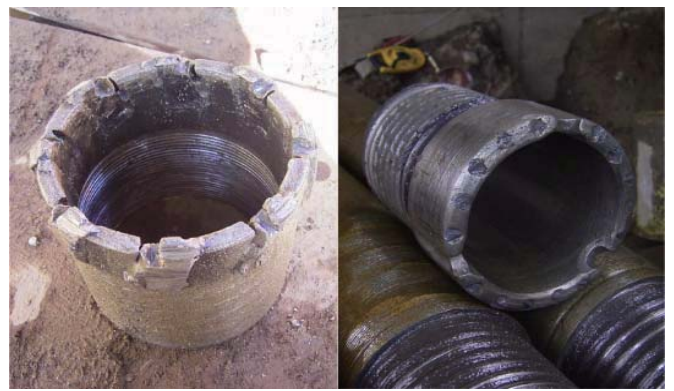
・表層付近の玉石による杭芯のずれや超硬岩の削孔が課題であった。

ビット破損状況

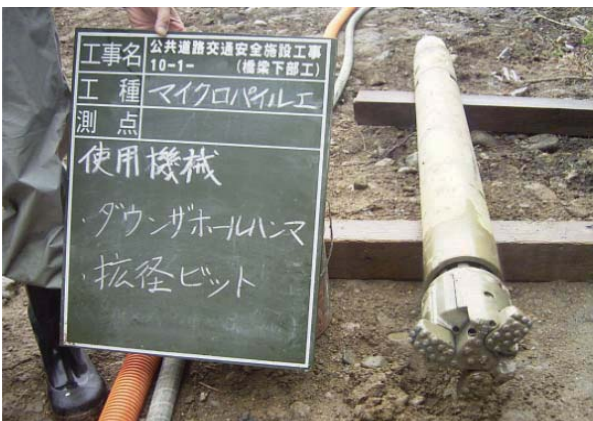
施工開始時は、発注時の指定工法であったダウンザホールハンマ二重管削孔方式で行ったが、玉石層の削孔時当初より杭芯ずれが生じたため、通常のロータリーパーカッション二重管削孔方式に変更して削孔を行い、5日/10m程度と大幅な工程ロスが生じた。

ダウンザホールハンマおよび拡径ビット

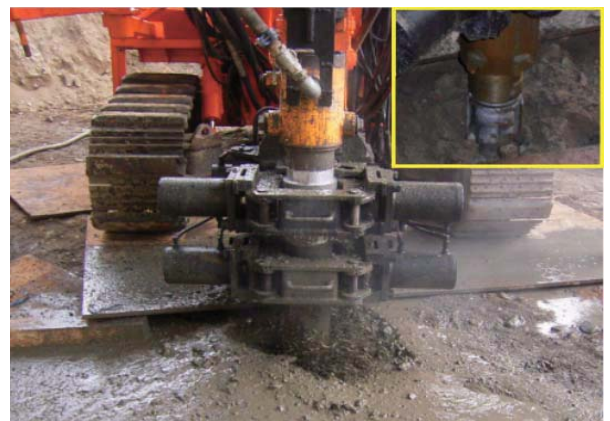
ダウンザホールハンマ削孔状況
