用途	<b>水管橋橋台耐震補強</b>
工事名	古瀬橋水管橋耐震補強工事
工事場所	愛知県愛西市古瀬町 ～南河田町地内
発注者	愛知県企業庁 尾張水道事務所
施工時期	平成20年3月～平成20年6月
杭形状	A1橋台：直杭 38.8m×18本 A2橋台：直杭 40.8m×27本
杭延長	1800.0m
鋼管仕様	API N-80 φ177.8×12.65t
標準鋼管長	2.0m
鉄筋仕様	SD490 D51
標準鉄筋長	3.0m
削孔方式	ロータリーパーカッション二重管方式
削孔機	クローラタイプ (TDH-100) ノーマルブーム
空頭制限	なし
上層地盤	砂・シルト
定着地盤	砂礫

## 工事の特長

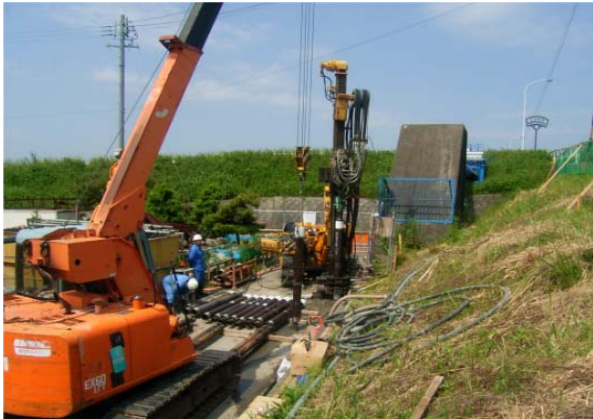
A1施工状況

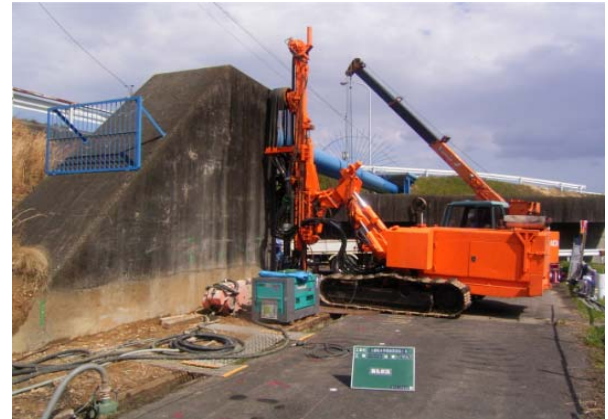
A2施工状況

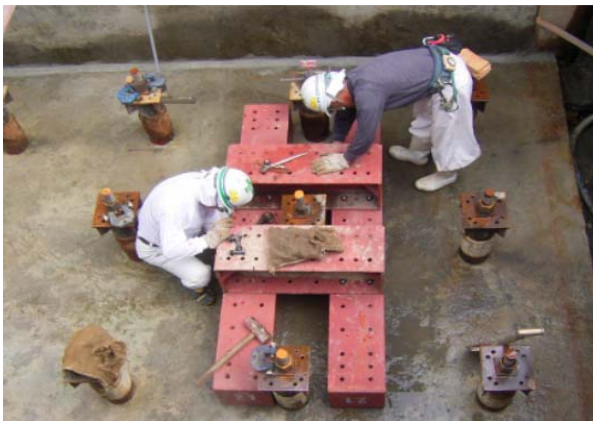
載荷装置組立状況

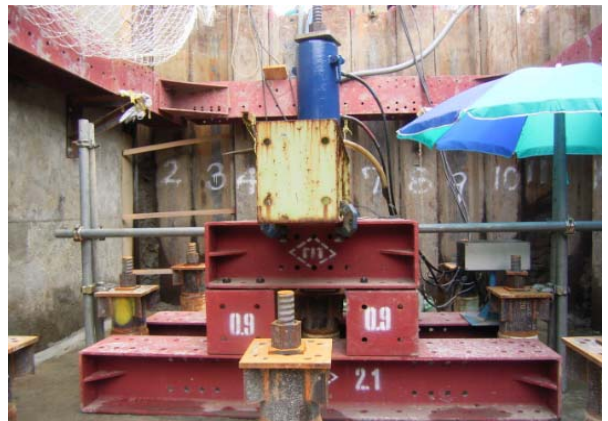
引抜き載荷試験状況

- ・本工事は、日光川に架かる古瀬橋水管橋の耐震補強工事で、両橋台周辺の狭隘な立地条件から、高耐久マイクロパイルが採用された物件である。
- ・杭施工開始前に、鋼管類の工場検査・鋼管素材の引張試験・芯鉄筋単体ならびにカプラ接続品の引張試験・杭頭溶接部の超音波探傷試験 (UT試験) が実施された。
- ・本杭を使用した杭の引抜き載荷試験 (A1・A2各1本) が実施され、地震時許容押込み支持力524kNに対して528kNまで載荷し、杭の性能を確認した。
- ・河川内のパイルベント橋脚 (P2・P3) については、高耐久マイクロパイルと同時に土木研究所と民間とで共同研究された、Kui Taishin-SSP工法にて耐震補強が実施された。

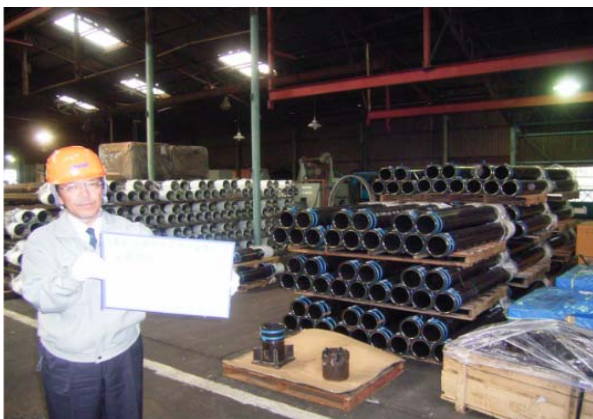
工場検査状況

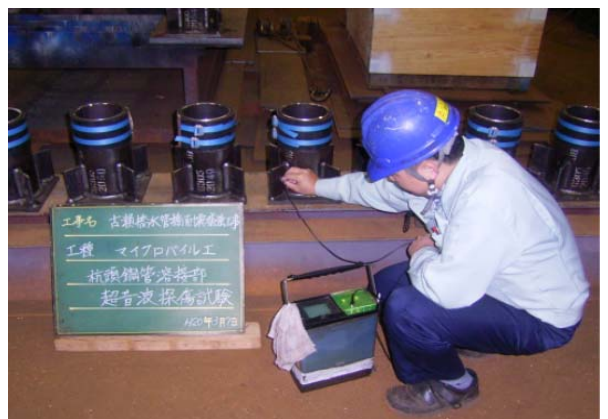
杭頭溶接部超音波探傷試験状況

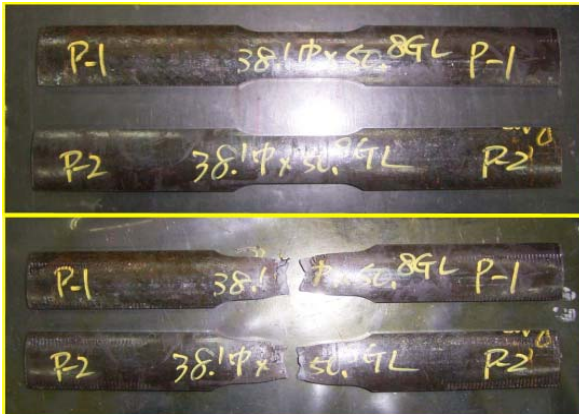
鋼管 (API-N80) 素材引張試験供試体 (試験前後)

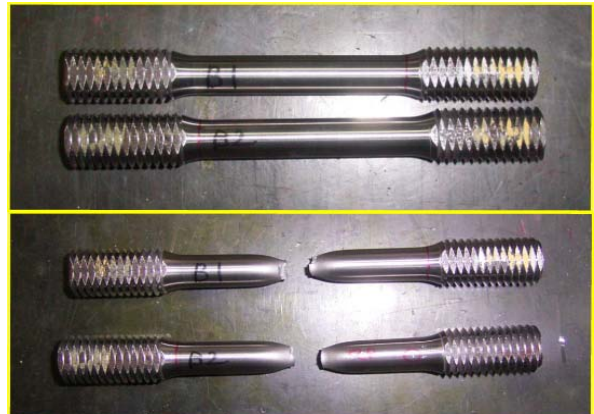
鋼管カップリング (API-P110) 素材引張試験供試体 (試験前後)

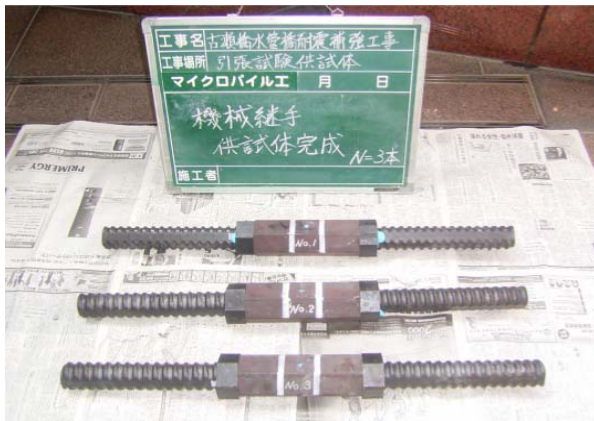
芯鉄筋引張試験供試体 (試験前)

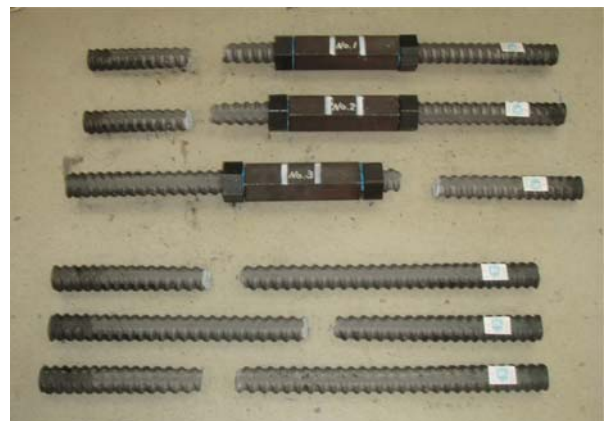
芯鉄筋引張試験供試体 (試験後)

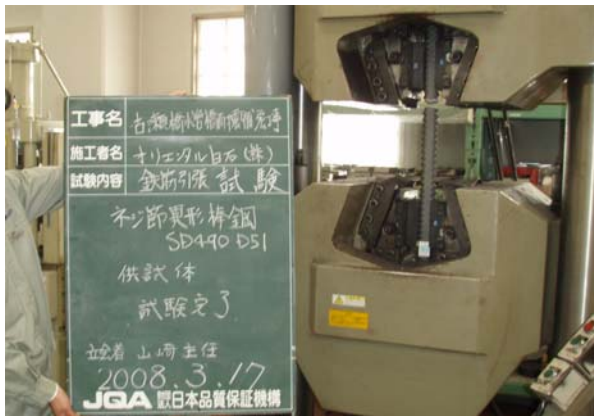
芯鉄筋引張試験状況 (棒鋼単体)

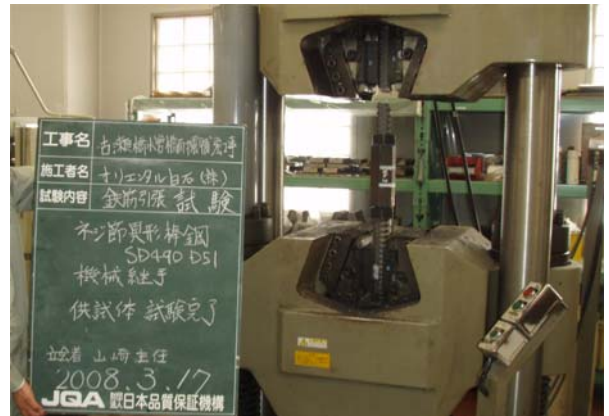
芯鉄筋引張試験状況 (カップラー接続品)
