用途	洗掘による沈下橋脚の取替新設基礎
工事名	平成20年度 小迫高塚線道路改良工事
工事場所	山口県下関市豊北町大字栗野地内
発注者	山口県 下関市役所
施工時期	平成21年4月～平成21年7月
杭形状	P2橋脚：直杭 14.3m×28本
杭延長	400.4m
鋼管仕様	API N-80 φ177.8×12.65t
標準鋼管長	1.5m
鉄筋仕様	SD490 D51
標準鉄筋長	2.0m
削孔方式	ロータリーパーカッション二重管方式
削孔機	クローラタイプ(MCD10)ショートブーム
空頭制限	5.5m
上層地盤	砂シルト
定着地盤	砂礫

## 工事の特長

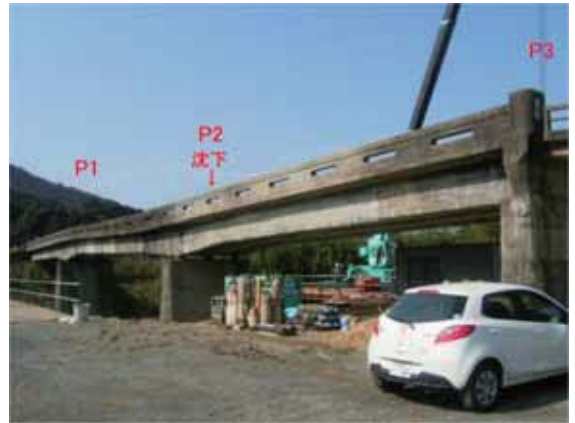
P2橋脚沈下状況

- ・本工事は、洗掘沈下した河川内橋脚の取替工事である。
- ・河川を矢板締切し支保工で上部工を仮受後、既設基礎を撤去した狭隘かつ低空頭条件下でも施工可能な杭工法として、高耐久マイクロパイルが採用された。
- ・新設フーチングが深い位置で計画されていたため、その深さまで掘削してしまうと、数段の切梁を設けなければ矢板がもたず削孔機を配置できなくなることから、約6.0mのヤッコ打ちにて施工した。
- ・施工機械は、矢板締切横に構築した構台上から、25tクレーンで吊り込んだ。
- ・杭頭処理作業中、降雨による栗野川の増水で、矢板締切内が水没したが、早めの対処により被害を最小限に留めることができた。

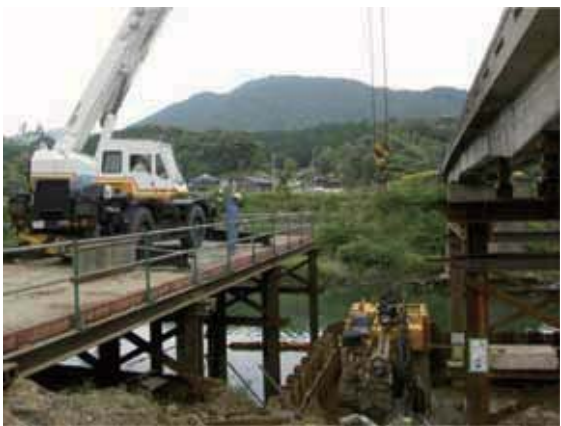
削孔機搬入状況

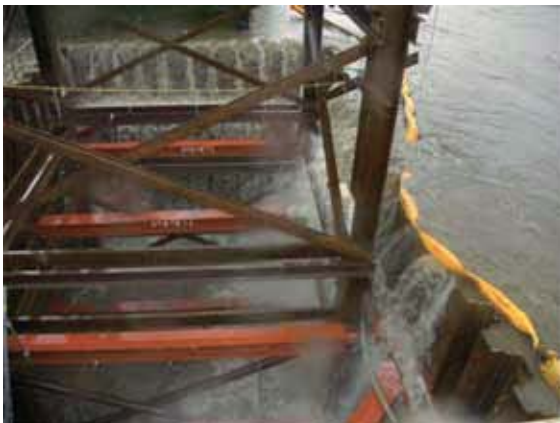
河川増水(締切内への流水)

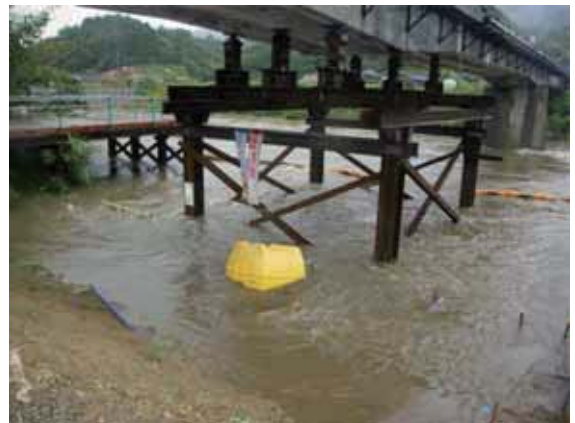
河川増水(水没)

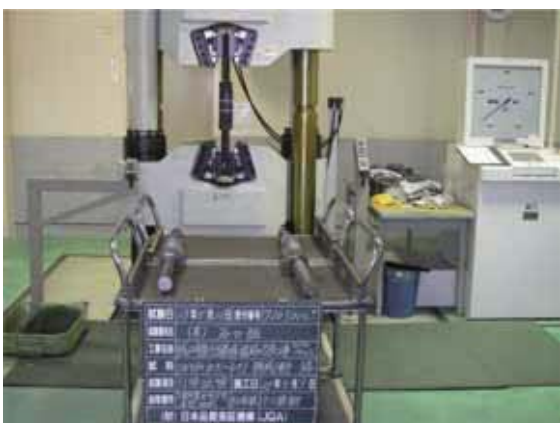
鉄筋引張試験(試験状況)

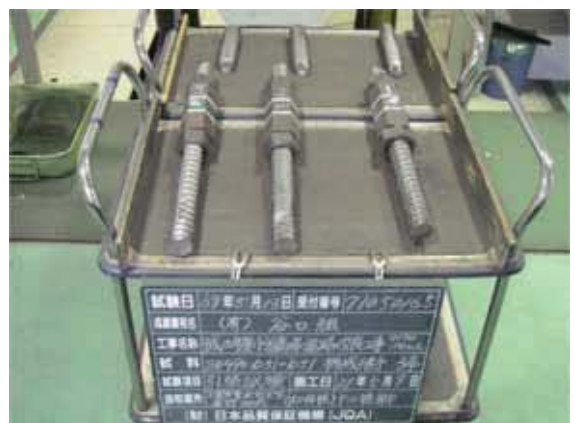
鉄筋引張試験(試験後)
