高耐力マイクロパイプ施工報告

No.46 (1/5)

用 途	新設歩道橋橋台基礎
工 事 名	平成20年度特交地区第9-3-2号 交通安全施設整備工事(地区一括) 前の山橋側道橋 下部工工事
工 事 場 所	宮崎県小林市大字細野地内
発 注 者	宮崎県 小林土木事務所
施工 時 期	平成20年10月、平成21年3月～7月
杭 形 状	A1橋台：直杭 36.3m × 6本→50.3m × 7本 A2橋台：直杭 34.8m × 3本→49.8m × 3本 斜杭 10° 34.8m × 3本→49.8m × 4本
杭 延 長	426.6m→700.7m
鋼 管 仕 様	API N-80 $\phi 177.8 \times 12.65t$
標準鋼管長	2.0m
鉄 筋 仕 様	SD490 D51
標準鉄筋長	3.0m
削 孔 方 式	ロータリーパーカッショニングおよび ダウンザホールハンマ併用削孔方式
削 孔 機	クローラタイプ(MCD10 II)ノーマルブーム (設計:スキッドタイプ)
空 頭 制 限	なし
上 層 地 盤	火山灰質粘性土・砂礫
定 着 地 盤	硬岩(安山岩)

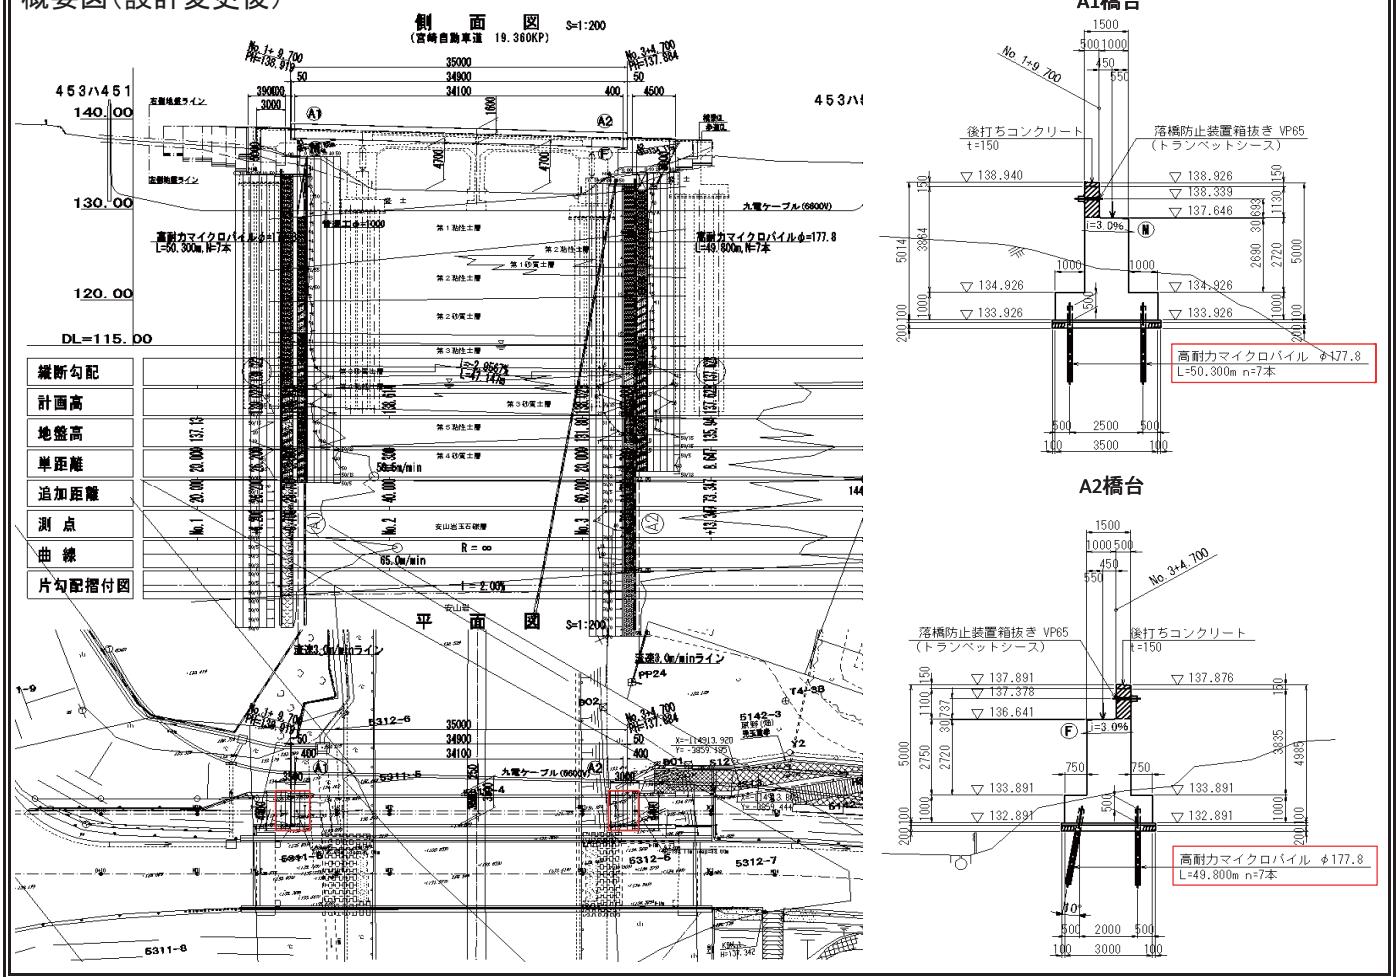
概要図(設計変更後)

- 本現場は霧島の北東に位置し、宮崎自動車道を跨ぐ前の山橋(道路橋)の幅員が狭く、歩行者の安全を確保する目的で、側道橋(歩道橋)を新設する工事である。
- 当初、杭長35m程度で発注されたが、定着予定であった砂礫層に伏流水が存在したため、杭長を50m近くまで延長し、岩盤層(安山岩)に定着することに変更となった。
- 再調査の結果、伏流水の流速は河川に匹敵(A1:1.0m/sec、A2:2.5m/sec)していることが判明し、さらに、砂礫層以下の岩盤層は亀裂が多かったことから、上部砂礫層を流れる伏流水が岩盤層まで流入していたため、グラウンドアンカーで使用されている、フリクションパッカーを用いて定着部グラウトの流出を防止することになった。
- 中間層部分の削孔は、ロータリーパーカッショニング方式、岩盤層の削孔は、鋼管内径以下($\phi 146$)のダウンザホールハンマで先行削孔した後、特殊ボタンピットを装着したHMP鋼管のロータリーパーカッショニング方式を採用した。
- フリクションパッカーを高耐力マイクロパイプの定着体に使用した実績がなかったことから、事前のグラウト充填確認試験、ならびに、本杭を使用した急速載荷試験(重鎮落下方式)による杭の支持力確認を行った。

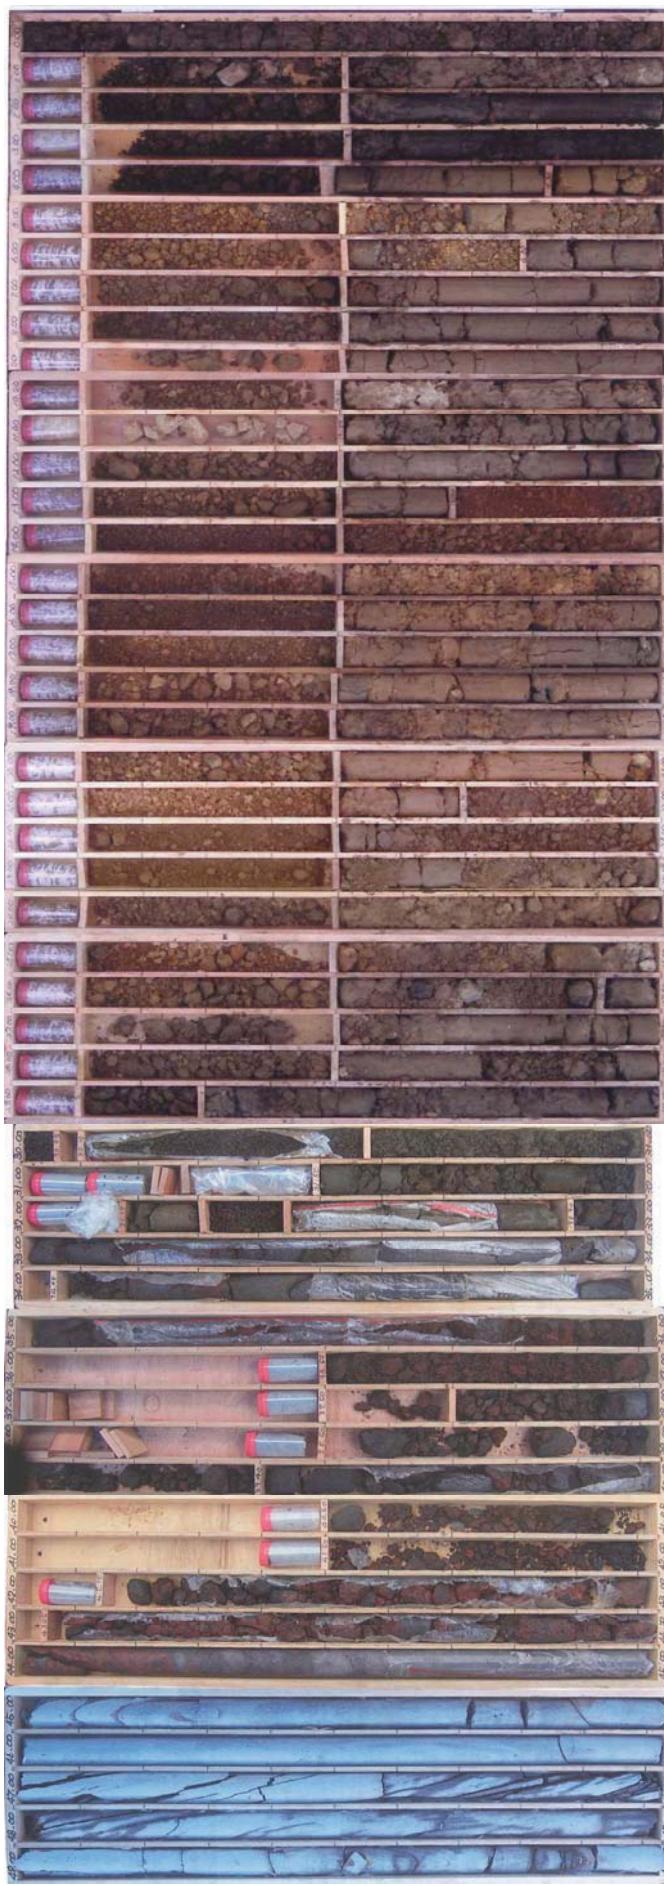
土質柱状図(A2橋台)

当初調査時

標	標	深	柱	上	色	相	記	孔	標準貫入試験		
高	厚	度	状	質	对	密	機	内	打撃回数	標準貫入試験	
(a)	(a)	(a)	(a)	固	潤	度	事	水位(m)	10cmごとの 打撃回数 (n)	標準貫入試験	
1	盛土			砂	黄	干	全孔に砂質な一層の砂土が砂成される。 既存Sundt法はソース側だ。	1.5 2 1 2 3 2 5 10 20 30	0 10 20 30 40 50	N	
2				火山灰質粘土	黑	湿		1.40 1.40 1.40 1.40 1.40 1.40 1.40 1.40 1.40 1.40	0 10 20 30 40 50		
3	第1粘性土			火山灰質粘土	黑	湿	上部で2.5mを過る土を投入する。 同4.5~4.8mは土質、既存Sundt法はソース側だ。	1.40 1.40 1.40 1.40 1.40 1.40 1.40 1.40 1.40 1.40	0 10 20 30 40 50		
4				火山灰質粘土	黑	湿	全体として軟らかく粘性土を呈す。 既存Sundt法はソース側だ。	1.40 1.40 1.40 1.40 1.40 1.40 1.40 1.40 1.40 1.40	0 10 20 30 40 50		
5	第2粘性土			火山灰質粘土	黑	湿	全体として軟らかく粘性土を呈す。 既存Sundt法はソース側だ。	1.40 1.40 1.40 1.40 1.40 1.40 1.40 1.40 1.40 1.40	0 10 20 30 40 50		
6				第1砂質土	黄	干		1.40 1.40 1.40 1.40 1.40 1.40 1.40 1.40 1.40 1.40	0 10 20 30 40 50		
7				第2粘性土	黑	湿		1.40 1.40 1.40 1.40 1.40 1.40 1.40 1.40 1.40 1.40	0 10 20 30 40 50		
8	第2砂質土			火山灰質粘土	黑	湿		1.40 1.40 1.40 1.40 1.40 1.40 1.40 1.40 1.40 1.40	0 10 20 30 40 50

9				第3粘性土	黄	干		1.40 1.40 1.40 1.40 1.40 1.40 1.40 1.40 1.40 1.40	0 10 20 30 40 50		
10	第3砂質土			火山灰質粘土	黑	湿		1.40 1.40 1.40 1.40 1.40 1.40 1.40 1.40 1.40 1.40	0 10 20 30 40 50		
11				第4粘性土	黄	干		1.40 1.40 1.40 1.40 1.40 1.40 1.40 1.40 1.40 1.40	0 10 20 30 40 50		
12	第4砂質土			火山灰質粘土	黑	湿		1.40 1.40 1.40 1.40 1.40 1.40 1.40 1.40 1.40 1.40	0 10 20 30 40 50		
13											
14											
15											
16											
17											
18											
19											
20											
21											
22											
23											
24											
25											
26											
27											
28											
29											
30											
31											
32											
33											
34											
35											
36											
37											
38											
39											
40											
41											
42											
43											
44											
45											
46											
47											
48											
49											
50

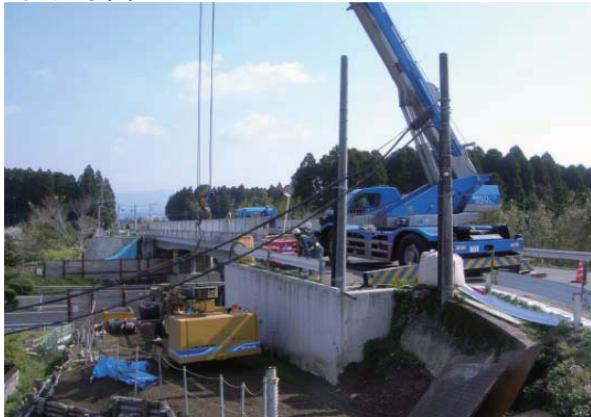
機材搬入状況(ボーリングマシン吊込み)

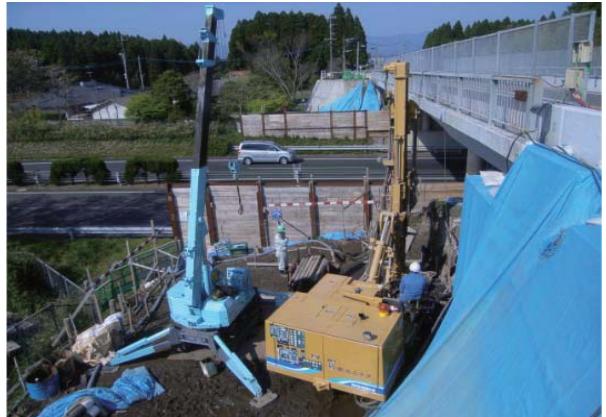
施工状況(A1)

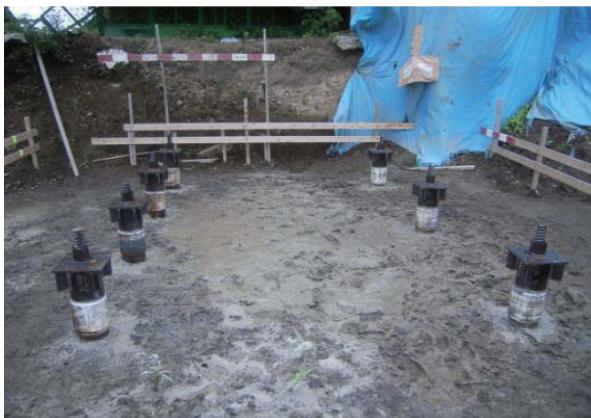
完成(A1)

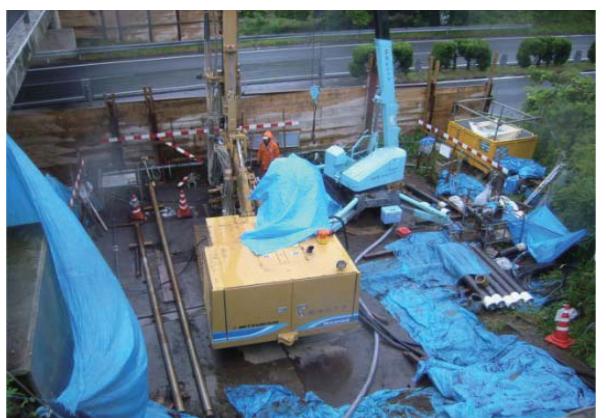
施工状況(A2)

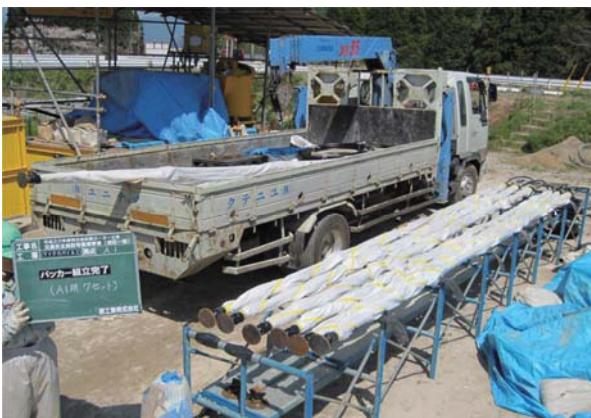
パッカー組立完了

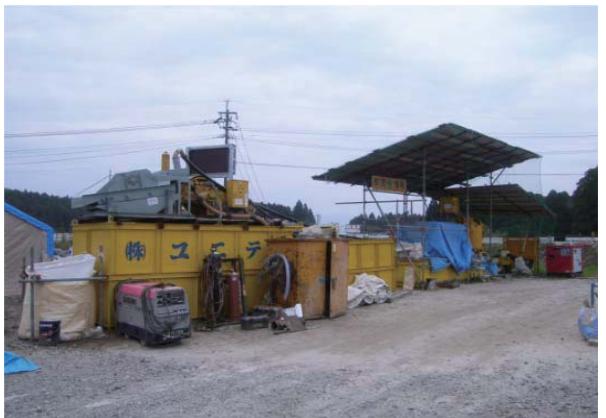
プラント設備

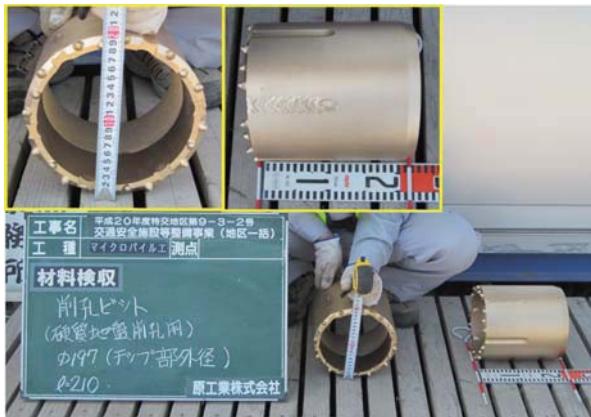
特殊ボタンビット(硬質岩盤用)

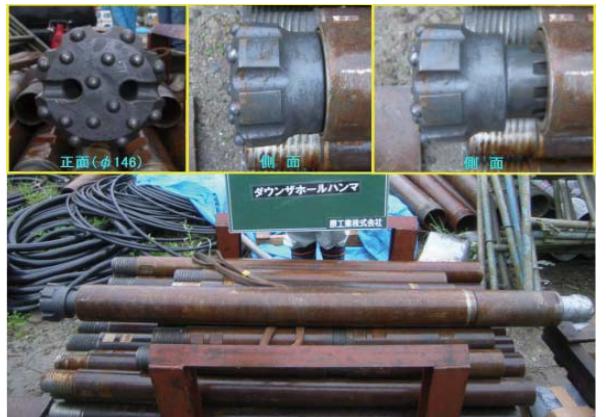
ダウンザホールハンマおよびビット

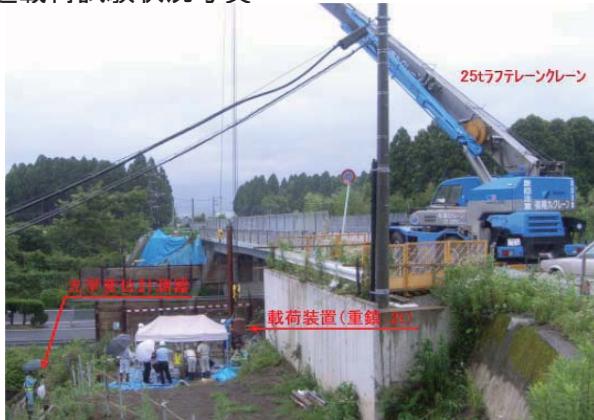
試験状況(全景)

試験No1 (A1橋台)	試験No2 (A2橋台)
設計地震時押込み力	$P_{cmax}=337kN$	$P_{cmax}=389kN$
第1限界抵抗力	$P_y=365.0kN$ 以上 > P_{cmax}	$P_y=422.3kN$ 以上 > P_{cmax}
第2限界抵抗力	$P_u=365.0kN$ 以上 > P_{cmax}	$P_u=422.3kN$ 以上 > P_{cmax}
最大荷重時の変位量	15.27mm	25.15mm
最大荷重時の支持力性状	<p>LogP-LogS関係図においてプロットした各点は一連の直線を示し折れ線は現れていない。</p> <p>したがって、本試験杭は支持力性状が弾性域内で試験を終了していると判定する。</p>	<p>LogP-LogS関係図においてプロットした各点は一連の直線を示し折れ線は現れていない。</p> <p>したがって、本試験杭は支持力性状が弾性域内で試験を終了していると判定する。</p>
判定結果	<p>設計値P_{cmax}載荷時でも、支持力性状は弾性域である。</p> <p>したがって、設計値を満足した。</p>	<p>設計値P_{cmax}載荷時でも、支持力性状は弾性域である。</p> <p>したがって、設計値を満足した。</p>

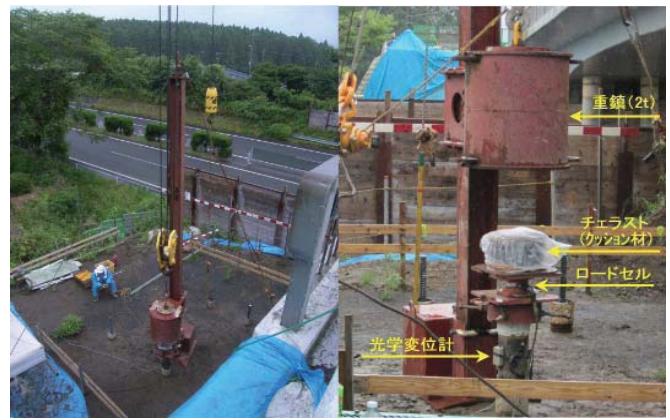
試験装置
