| 用途 | 歩道橋の橋脚耐震補強 |
| 工事名 | 駒沢オリンピック公園 橋耐震補強工事(その2) |
| 工事場所 | 東京都世田谷区駒沢公園地内 |

工事の特長

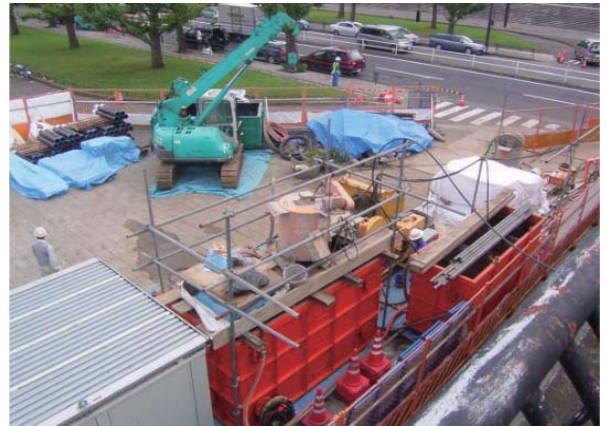
プラント(P2側)

- ・本橋梁は、駒沢オリンピック公園内の歩道橋で、交通量の多い駒沢通りに架かるオーバブリッジである。
- ・既存交通(車両および人)を確保した上、空頭制限4.5mで施工可能な既設橋脚の耐震補強工法として、高耐久マイクロパイルが採用された。
- ・プラントはP2側に組立て、P1施工時には、橋面上に配管を行って泥水やグラウトを圧送した。
- ・橋面上配管の破損等による飛散防止対策として、ホース類をブルーシートでくるみ養生を行った。
- ・駒沢通りは上下線が中央分離帯で仕切られており、交通量も多いため、橋脚間の移動には運搬車両を使用した。
- ・施工スピードは、1.5本/日(残業2時間)程度であった。

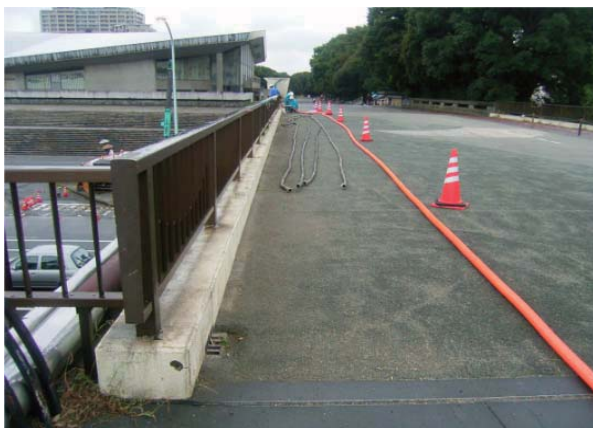
配管組立状況

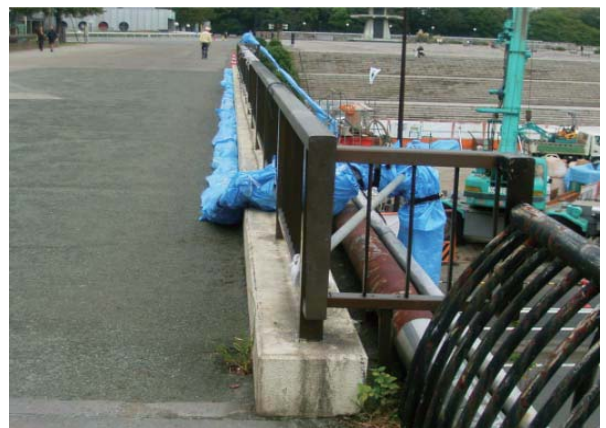
配管シート養生

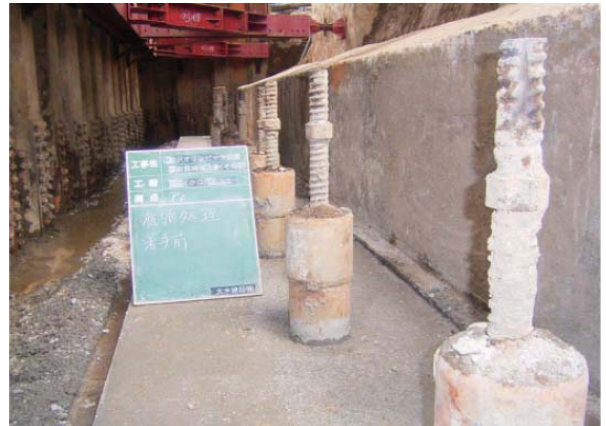
杭頭清掃前

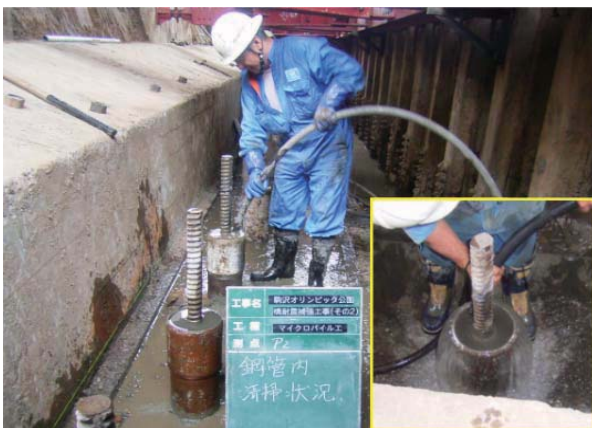
杭頭清掃状況
