用途	橋脚基礎補強(洗堀対策)
工事名	平成17年度17年災(第2685号) 荒平八重原線橋梁災害復旧工事
工事場所	宮崎県日向市東郷町八重原迫野内
発注者	宮崎県東郷町役場
施工時期	平成18年4月
杭形状	直杭 12.8m × 14本
杭延長	179.2m
鋼管仕様	API N-80 φ177.8 × 10.36t
標準鋼管長	2.0m
鉄筋仕様	SD490 D51
標準鉄筋長	3.0m
削孔方式	ロータリーパーカッション二重管方式
削孔機	クローラタイプ(TDH-100)ノーマルブーム
空頭制限	なし
上層地盤	玉石混じり砂礫
定着地盤	頁岩(硬岩)

工事の特長

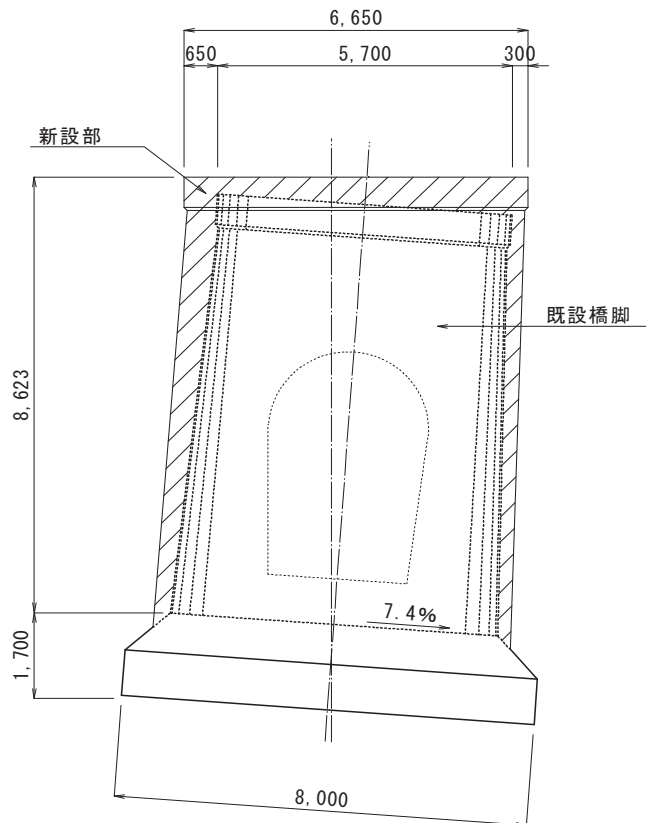
P3橋脚正面図

- ・本物件は、台風の増水による洗堀により、橋軸直角方向に約7%傾いてしまった八重原橋P3橋脚の機能回復を目的として、既設フーチングの外周に高耐久マイクロパイルを打設した工事である。
- ・上層地盤は人頭大の玉石を多く含む粘性の少ない砂礫が主体で、支持地盤は硬質な頁岩であった。削孔力向上のため、鋼管用ビットに植込む削孔チップの個数を、通常の5~6個から10個に増やした上、コンポジットを溶接して補強した。
- ・粘性の少ないスライムの影響で鋼管や削孔ツールスが締付けられたため、削孔水に高濃度の増粘剤を添加した上、削孔時の回転速度を落とし、ツールスへの負荷を低減させるなどの対策を講じて施工した。
- ・施工基面であるフーチング下端高が河川水位以下であったため、橋脚廻りを盛土して施工した。
- ・降雨により河川が増水する可能性があったため、プラントは、橋面上に設置した。
- ・本工事では、杭の施工以外に、躯体の補強および増設、支承取替え、上部工の補修・補強も実施された。

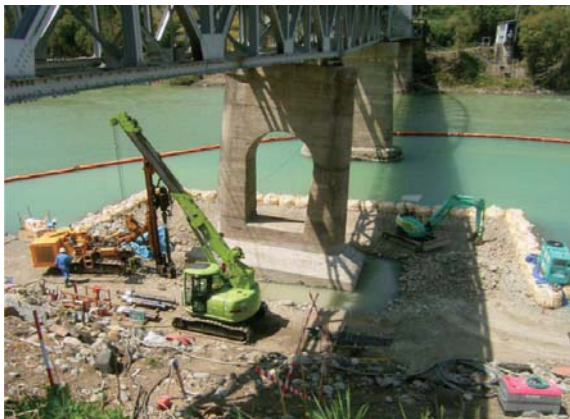
着工前
