用途	水管橋橋脚基礎耐震補強
工事名	榛名幹線上流部水路橋改築工事 (熊沢川サイホン水管橋)
工事場所	群馬県渋川市大字石原地内
発注者	(独)水資源機構 群馬用水総合事務所
施工時期	平成18年11月～平成18年12月
杭形状	直杭 7.0m×6本 斜杭 7.0m×18本
杭延長	168.0m
鋼管仕様	STKT590 φ216.3×12.0t
標準鋼管長	3.0m
削孔方式	切削拡張オーガ二重管方式
削孔機	クローラタイプ(SM400)ノーマルブーム
空頭制限	6.7m(施工基面～橋座下面の斜寸法)
上層地盤	粘性土
定着地盤	玉石混じり砂礫

工事の特長

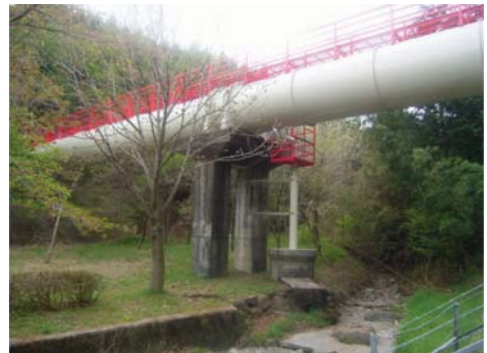
現場全景(着工前)

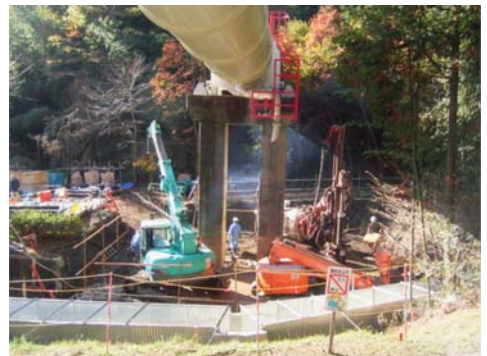
STマイクロパイル施工状況

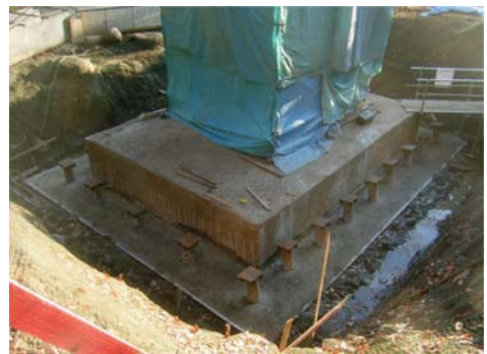
STマイクロパイル完成

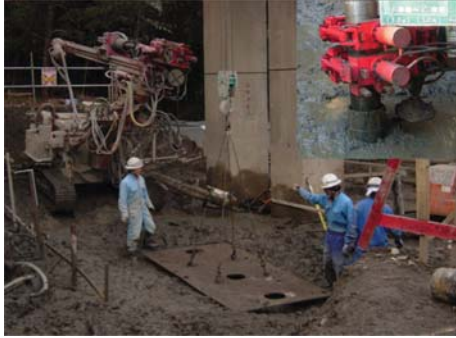
敷鉄板・ガイド管設置状況

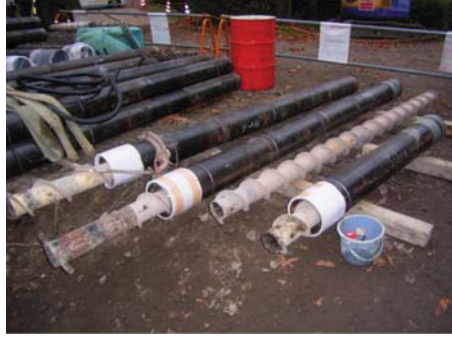
削孔準備(鋼管・オーガ)

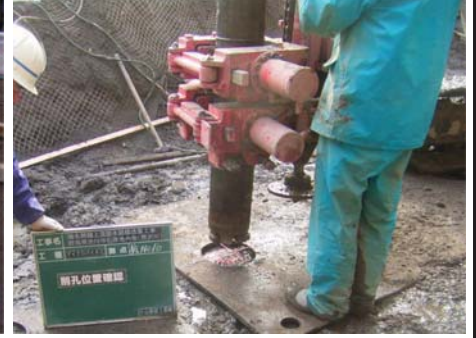
削孔位置確認

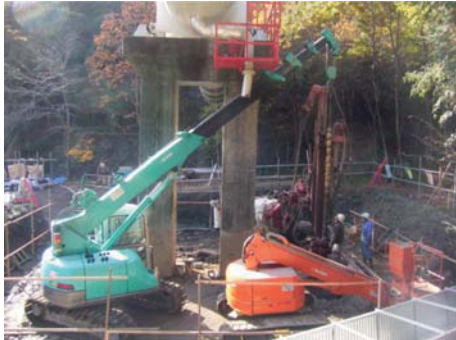
鋼管・オーガ吊り込み状況

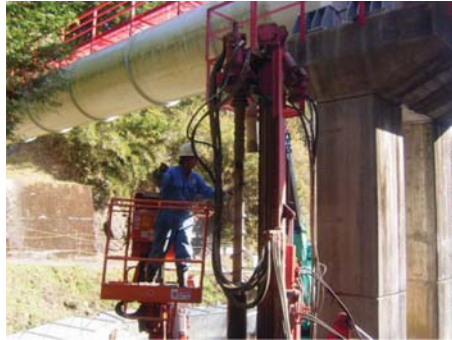
オーガ接続状況

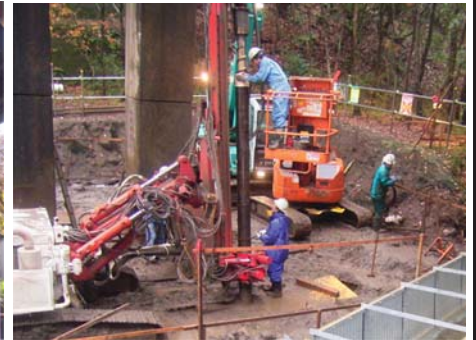
鋼管接続状況

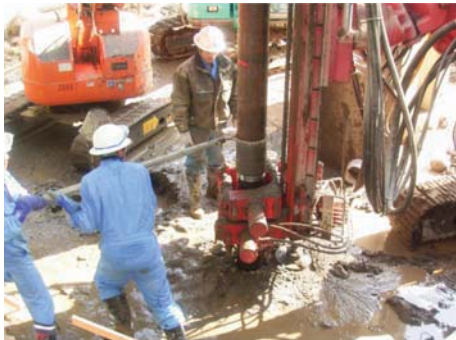
鋼管接続状況

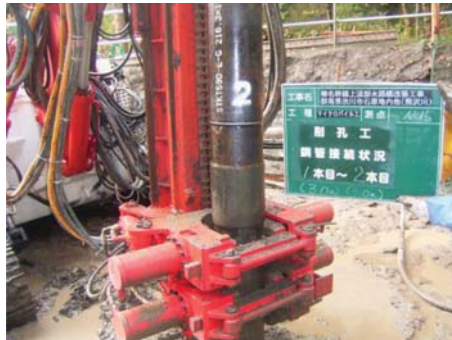
鋼管接続状況

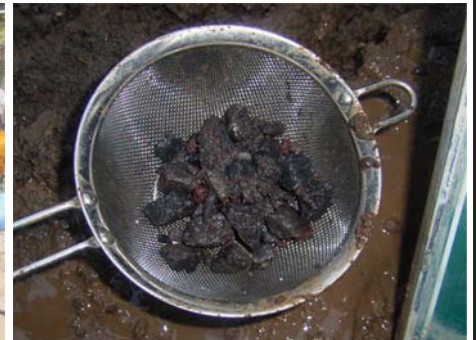
支持層スライム(玉石混じり砂礫)

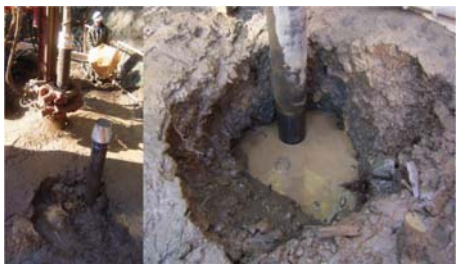
削孔状況(孔壁崩壊)

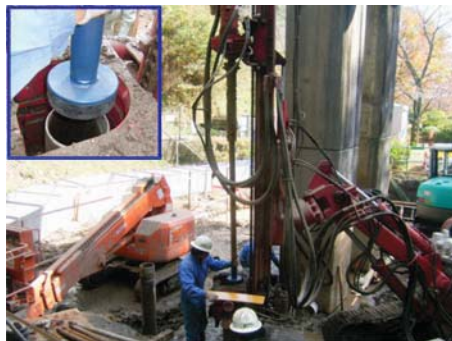
パッカー挿入状況

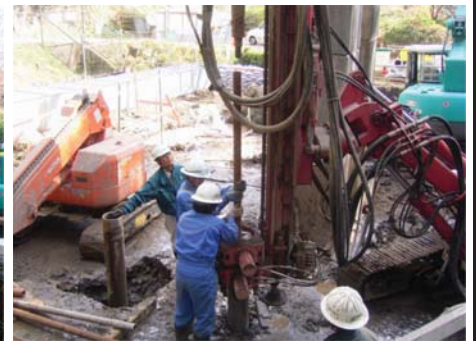
注入用ロッド接続状況

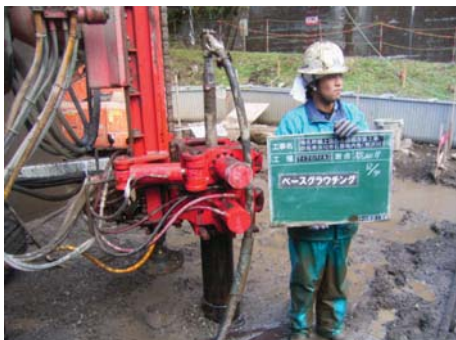
グラウト注入(ベースグラウチング)

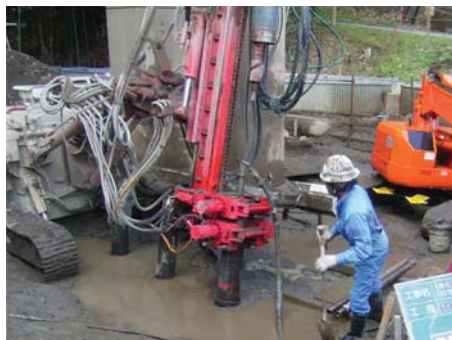
グラウト注入(段階加圧)

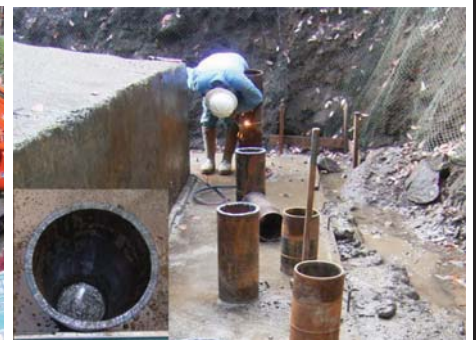
杭頭部鋼管切断状況

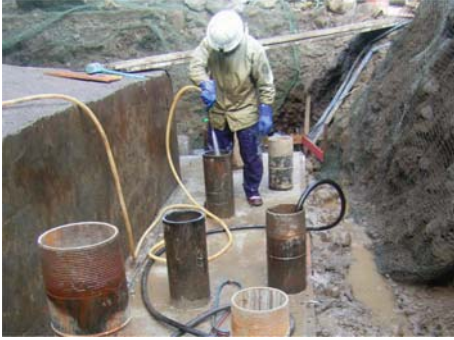
杭頭部清掃状況

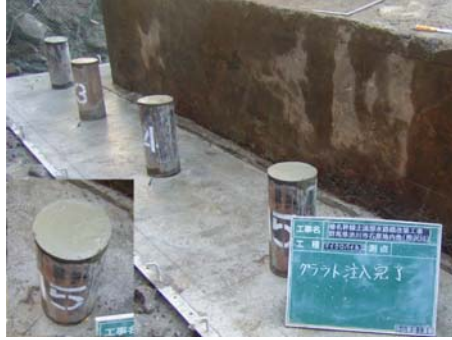
杭頭部グラウト充填完了

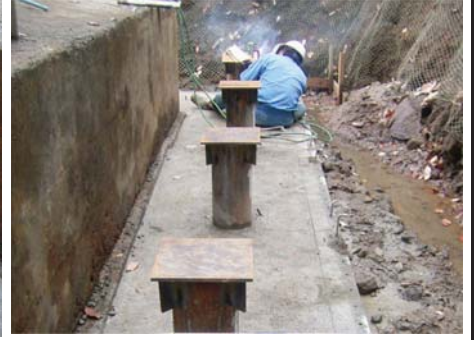
杭頭部材取付状況

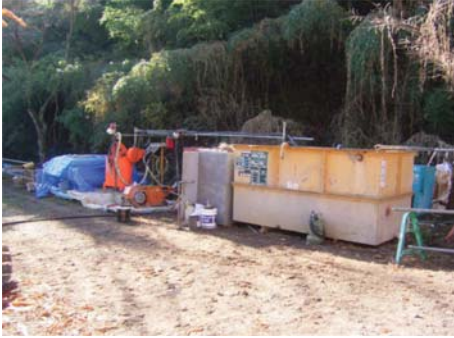
プラント設備

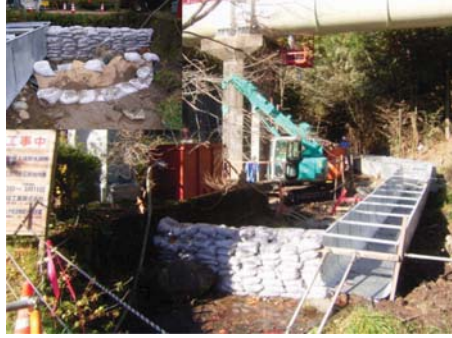
仮設(河川切替え・締切り)

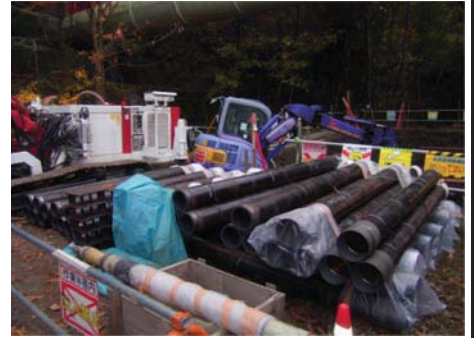
鋼管(φ216.3)

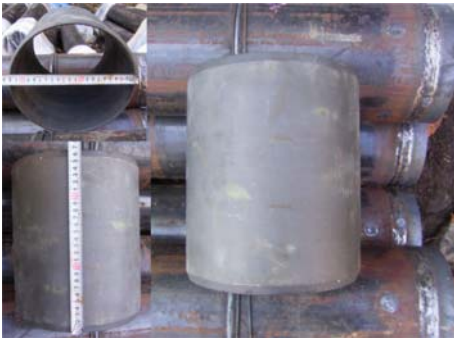
カプラ(φ216.3用)

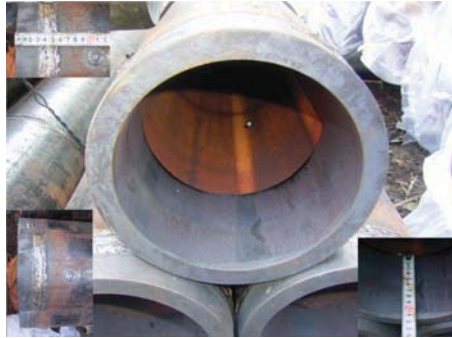
ケーシングシュー

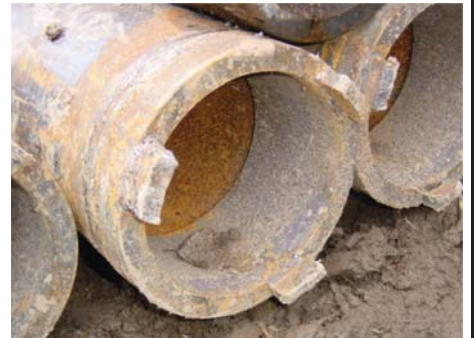
拡張ビット格納用突起加工

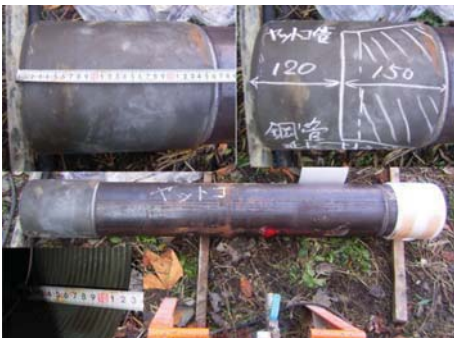
ヤットコ鋼管(連結部特殊加工)

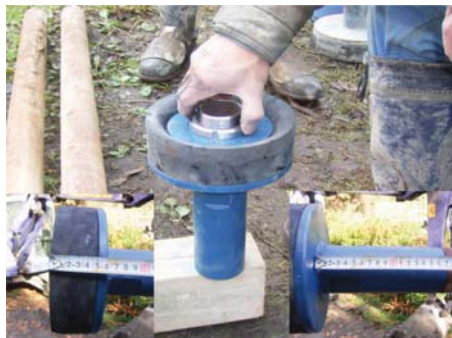
パッカー(樋口技工製)

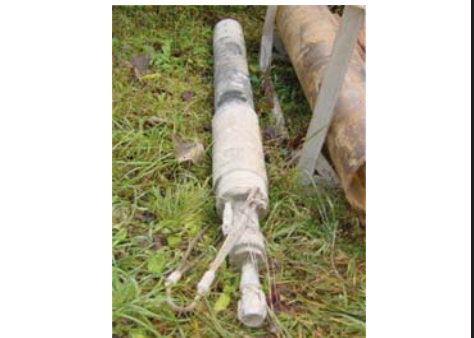
パッカー(Geopro製・不使用)

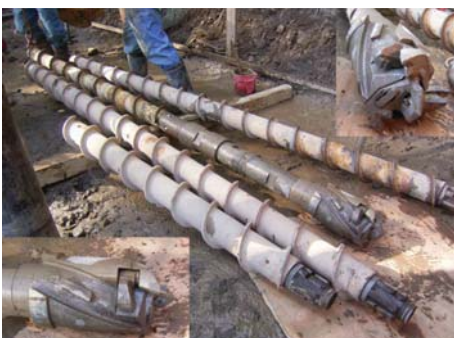
切削型拡張ビット(SMB-R)

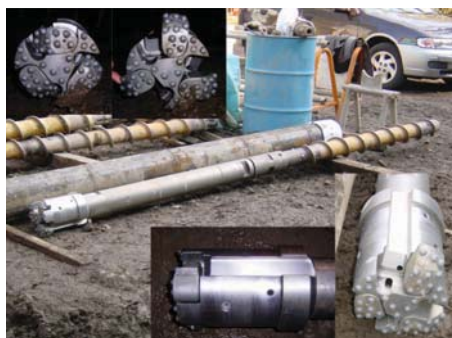
打撃削孔型拡張ビット(SMB-G)

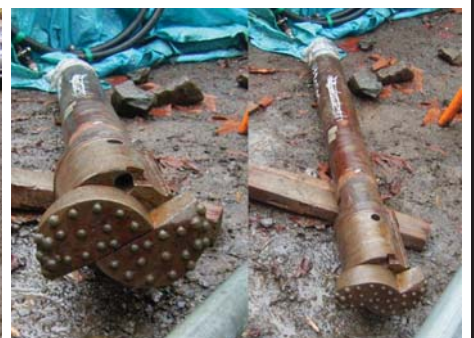
スライド式拡張ビット(不使用)
